## **VALORACIÓN DEL ECOSISTEMA ESTERO LIMACHE, REGIÓN DE VALPARAÍSO (CHILE CENTRAL), MEDIANTE LA APLICACIÓN DEL ÍNDICE DE FUNCIONALIDAD FLUVIAL.**

Javiera Aranda de la Fuente\*, Jairo Valencia Muñoz\*\* & Hernán Gaete Olivares\*\*\*

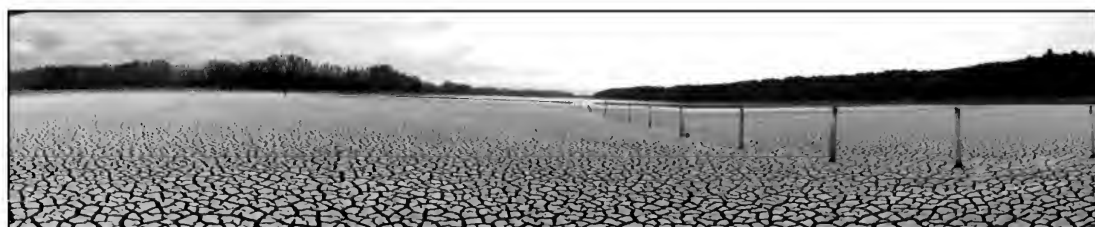
**Figura 6.** Álveo descubierto de la laguna Matanzas en las inmediaciones de la desembocadura del estero Las Rosas. El retroceso del espejo de agua se debe al severo proceso de desecación reciente que experimenta este cuerpo de agua protegido. Fotografía: C. Mizobe (2014).

En la Estación 5 se pudo constatar los efectos de la disminución del espejo de agua de la laguna, quedando al menos doce hectáreas expuestas del fondo de la laguna, correspondientes a unos 150 metros lineales aproximados de retroceso, el cual se presentaba seco y con grietas dejadas por la pérdida de agua, y por la alta radiación solar junto a la baja humedad propios del verano (Figura 6).

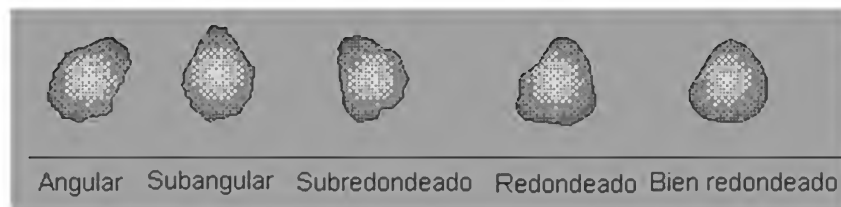
**Figura 3.-** Gráfico de esfericidad de clastos no cohesivos transportados por el agua.

Bajo lupa binocular se analizaron las muestras para visualizar el grado de transporte de las partículas, lo cual se aplicó el gráfico de la Fig. 3 como elemento de comparación de la escala de esfericidad. Este último aspecto es importante considerando que el agua líquida fue el agente que transportó los sedimentos y al interactuar ambos, el agua desgasta y suaviza los clastos tendiendo éstos a una mayor semejanza a una esfera mientras mayor distancia recorrieron respecto a su fuente de origen y mayor angulosidad mientras menor distancia desde su origen hayan sido desplazados.

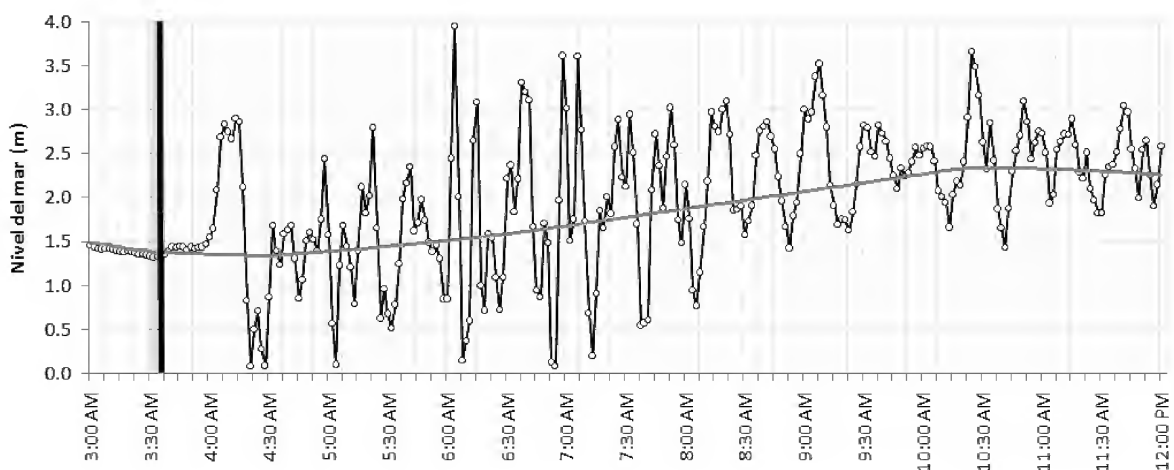
**Figura 2.** Registro nivel del mar en puerto Valparaíso entre las 3:00 y 12:00 AM del 27 de febrero de 2010. La línea gruesa central indica el nivel del mar pronosticado por consideraciones astronómicas (marea). La línea vertical señala hora del sismo (3:34 AM). Las fluctuaciones sobre la marea pronosticada corresponden al registro de las ondas de tsunami en Valparaíso.

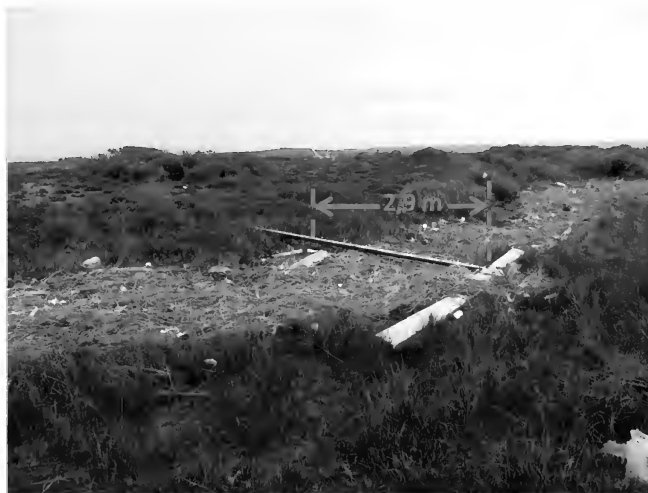
**Figura 5.** Línea de residuos sólidos depositados por la onda de tsunami en las inmediaciones de la Albufera (sector emplazado 400 m sobre la línea de más alta marea).
